## Lote 4 - Rota: Raja Gabágia

| Diagnóstico da Calçada | Qualidade do Serviço | |
| Endereço: Av. Raja Gabágia, 1255 | 87 | B |
| Data do Registro: 07/11/2019 15:58:48 | | |

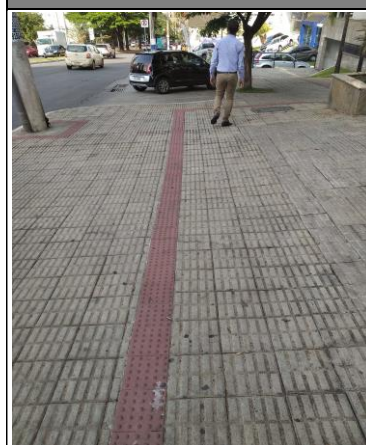
### Foto Geral

| ID | Itens Avaliados | Respostas | Nota |
|---|---|---|---|
| P_6 | Presença de desníveis ? | Leve | 7 |
| P_16 | Classificação geral da calçada pelo pesquisador. | Regular | 5 |
