# Lote 4 - Rota: Raja Gabágia

**FRATAR**  
ENGENHARIA CONSULTIVA

| Diagnóstico da Calçada | Qualidade do Serviço | |
| Endereço: Av. Olegário Maciel, 2063 | 60 | C |

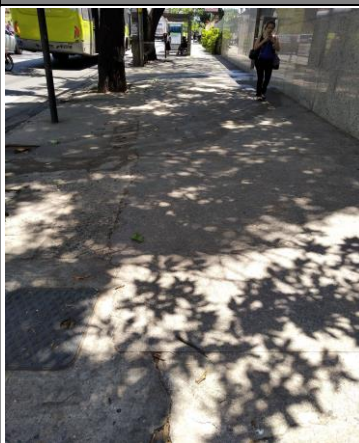
## Foto Geral

| ID | Itens Avaliados | Respostas | Nota |
|---|---|---|---|
| P_4 | Existência de Buracos ? | Muitos | 0 |
| P_5 | Condições Gerais do Piso e meio-fio da calçada ? | Péssimo | 0 |
| P_16 | Classificação geral da calçada pelo pesquisador. | Ruim | 0 |
