## Lote 4 - Rota: Contorno

| Diagnóstico da Calçada | Qualidade do Serviço | |
| Endereço: Av.Contorno, 5823 | 78 | B |
| Data do Registro: 05/11/2019 11:46:09 | | |

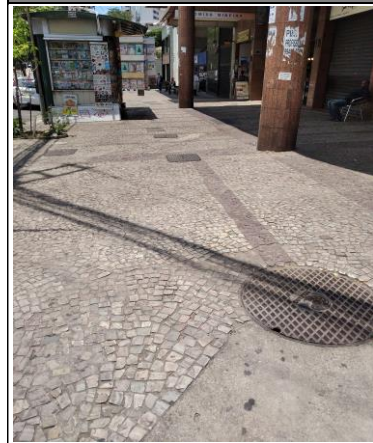
Foto Geral

| ID | Itens Avaliados | Respostas | Nota |
|---|---|---|---|
| P_5 | Condições Gerais do Piso e meio-fio da calçada ? | Regular | 5 |
| P_16 | Classificação geral da calçada pelo pesquisador. | Regular | 5 |

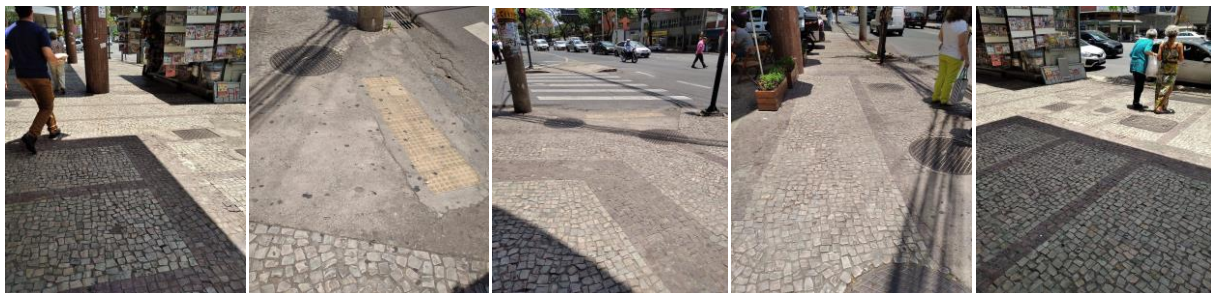
Fotos Complementares - Detalhes do Passeio

| ID | Itens Avaliados | Respostas | Nota |
|---|---|---|---|
| P_7_1_2 | Se for do Tipo 1, O rebaixo tem abas conforme a norma ? | Não | -1 |
| P_7_3 | O rebaixo possui piso tátil ? | Tem só piso de alerta | -1 |
