# Lote 5 - Rota: Sul

**FRATAR**  
ENGENHARIA CONSULTIVA

| Diagnóstico da Calçada | Qualidade do Serviço | |
| Endereço: Gonçalves Dias, 1271 | 68 | C |

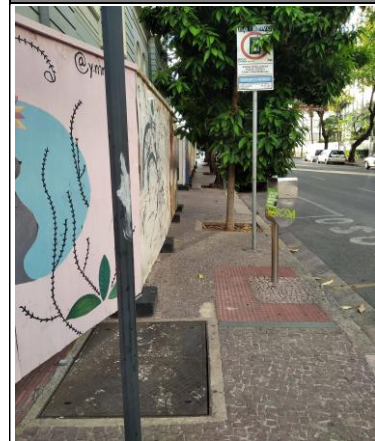
## Foto Geral

| ID | Itens Avaliados | Respostas | Nota |
|---|---|---|---|
| P_2 | Qual a largura livre do Passeio ? | Abaixo 0.80 m | 1 |
| P_4 | Existência de Buracos ? | Poucos | 5 |
| P_11 | O Passeio está no padrão da SMPU ? | Não | 0 |
| P_16 | Classificação geral da calçada pelo pesquisador. | Ruim | 0 |

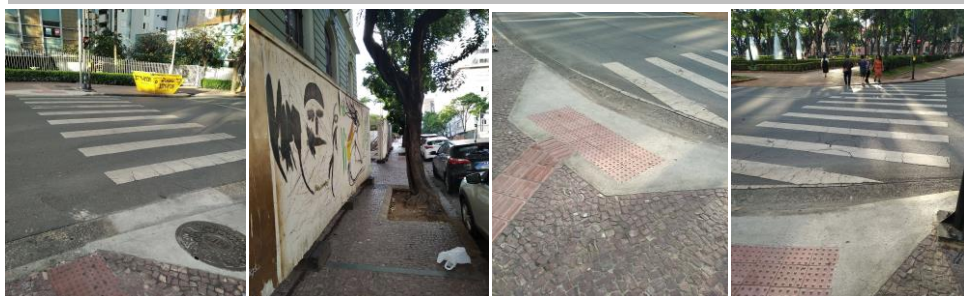
## Fotos Complementares - Detalhes do Passeio

| ID | Itens Avaliados | Respostas | Nota |
|---|---|---|---|
| P_7_1_2 | Se for do Tipo 1, O rebaixo tem abas conforme a norma ? | Não | -1 |
