# Lote 4 - Rota: Raja Gabágia

**FRATAR**  
ENGENHARIA CONSULTIVA

| Diagnóstico da Calçada | Qualidade do Serviço | |
| Endereço: Av. Olegário Maciel, 1753 | 56 | C |

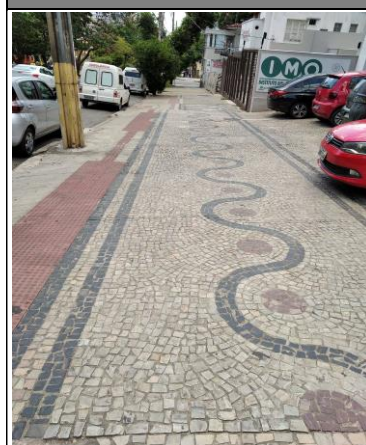
Foto Geral

| ID | Itens Avaliados | Respostas | Nota |
|---|---|---|---|
| P_4 | Existência de Buracos ? | Poucos | 5 |
| P_5 | Condições Gerais do Piso e meio-fio da calçada ? | Regular | 5 |
| P_6 | Presença de desníveis ? | Médio | 3 |
| P_11 | O Passeio está no padrão da SMPU ? | Não | 0 |
| P_12 | A testada possui prática de estacionamento sobre o passeio ? | Sim | 0 |
| P_16 | Classificação geral da calçada pelo pesquisador. | Regular | 5 |
