## Lote 4 - Rota: Contorno

**FRATAR**  
ENGENHARIA CONSULTIVA

| Diagnóstico da Calçada | Qualidade do Serviço | |
| Endereço: Av.Contorno, 6061 | 78 | B |

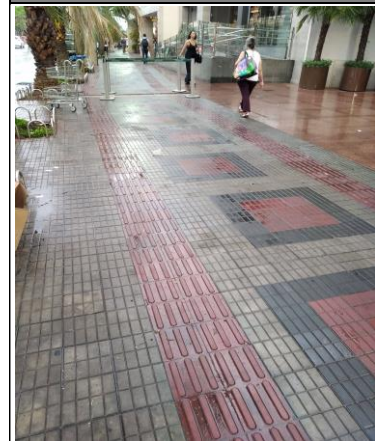
Foto Geral

| ID | Itens Avaliados | Respostas | Nota |
|---|---|---|---|
| P_4 | Existência de Buracos ? | Poucos | 5 |
| P_11 | O Passeio está no padrão da SMPU ? | Não | 0 |
| P_16 | Classificação geral da calçada pelo pesquisador. | Regular | 5 |

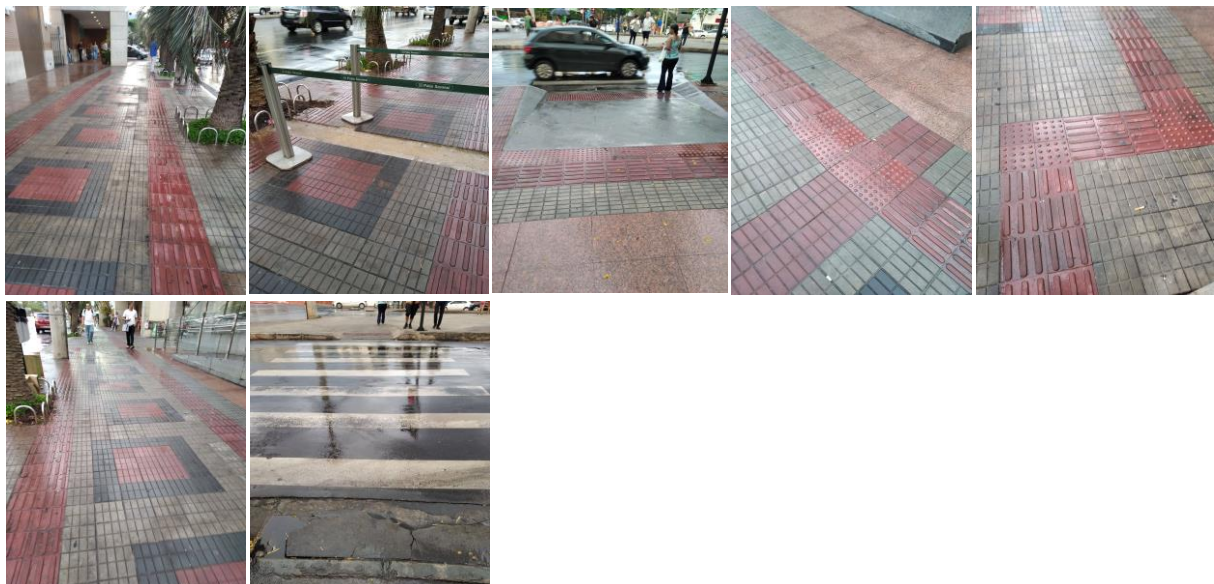
Fotos Complementares - Detalhes do Passeio

| ID | Itens Avaliados | Respostas | Nota |
|---|---|---|---|
| P_7_1_2 | Se for do Tipo 1, O rebaixo tem abas conforme a norma ? | Não | -1 |
| P_7_3 | O rebaixo possui piso tátil ? | Tem só piso de alerta | -1 |
| P_8_1 | O piso tátil está no eixo da faixa livre ? | Não | 0 |
