# Lote 4 - Rota: Raja Gabágia

**FRATAR**  
ENGENHARIA CONSULTIVA

| Diagnóstico da Calçada | Qualidade do Serviço | |
|---|---|---|
| Endereço: Rua Curitiba, 945 | 60 | C |
| Num. Lote CTM: 10386500265 | | |

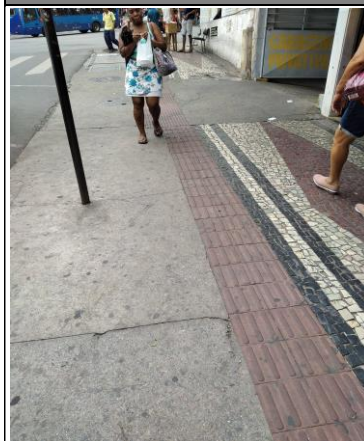
## Foto Geral

| ID | Itens Avaliados | Respostas | Nota |
|---|---|---|---|
| P_16 | Classificação geral da calçada pelo pesquisador. | Regular | 5 |

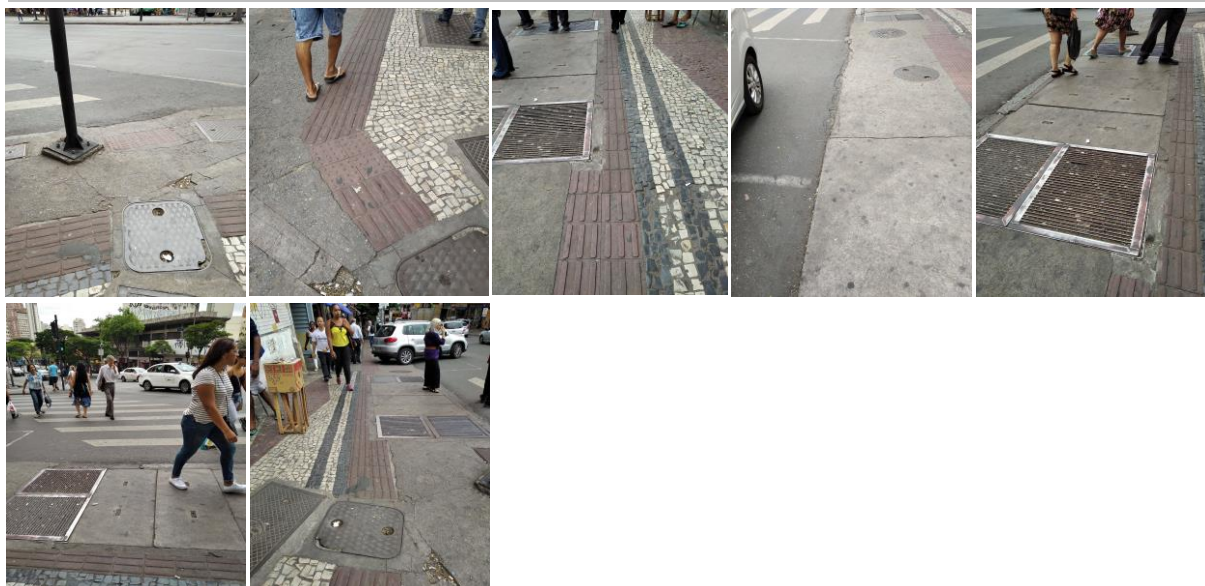
## Fotos Complementares - Detalhes do Passeio

| ID | Itens Avaliados | Respostas | Nota |
|---|---|---|---|
| P_4 | Existência de Buracos ? | Poucos | 5 |
| P_5 | Condições Gerais do Piso e meio-fio da calçada ? | Regular | 5 |
| P_9 | A calçada Possui Rebaixamento de Veículos correto ? | Não | 0 |
| P_11 | O Passeio está no padrão da SMPU ? | Não | 0 |

| ID | Itens Avaliados | Respostas | Nota |
|---|---|---|---|
| P_7_1_2 | Se for do Tipo 1, O rebaixo tem abas conforme a norma ? | Não | -1 |
| P_7_3 | O rebaixo possui piso tátil ? | Tem só piso de alerta | -1 |
| P_7_3_1 | O piso tátil de alerta e direcional do rebaixo está conforme a norma ? | Não | -1 |
