## Lote 3 - Rota: Leste 3

| Diagnóstico da Calçada | Qualidade do Serviço | |
| Endereço: Av. Andradas, 3500 | 50 | D |
| Data do Registro: 08/11/2019 09:52:51 | | |

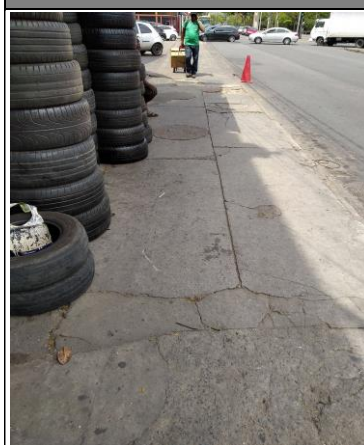
### Foto Geral

| ID | Itens Avaliados | Respostas | Nota |
|---|---|---|---|
| P_4 | Existência de Buracos ? | Muitos | 0 |
| P_5 | Condições Gerais do Piso e meio-fio da calçada ? | Péssimo | 0 |
| P_16 | Classificação geral da calçada pelo pesquisador. | Ruim | 0 |
