| Diagnóstico da Calçada | Qualidade do Serviço | |
| Endereço: Av. Afonso Pena, 581 | 60 | C |
| Num. Lote CTM: 10465300280 | | |

## Lote 5 - Rota: Afonso Pena

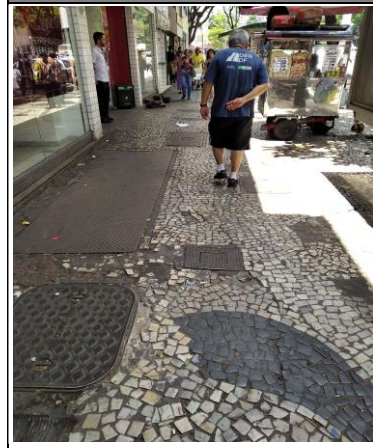
Foto Geral

| ID | Itens Avaliados | Respostas | Nota |
|---|---|---|---|
| P_16 | Classificação geral da calçada pelo pesquisador. | Regular | 5 |

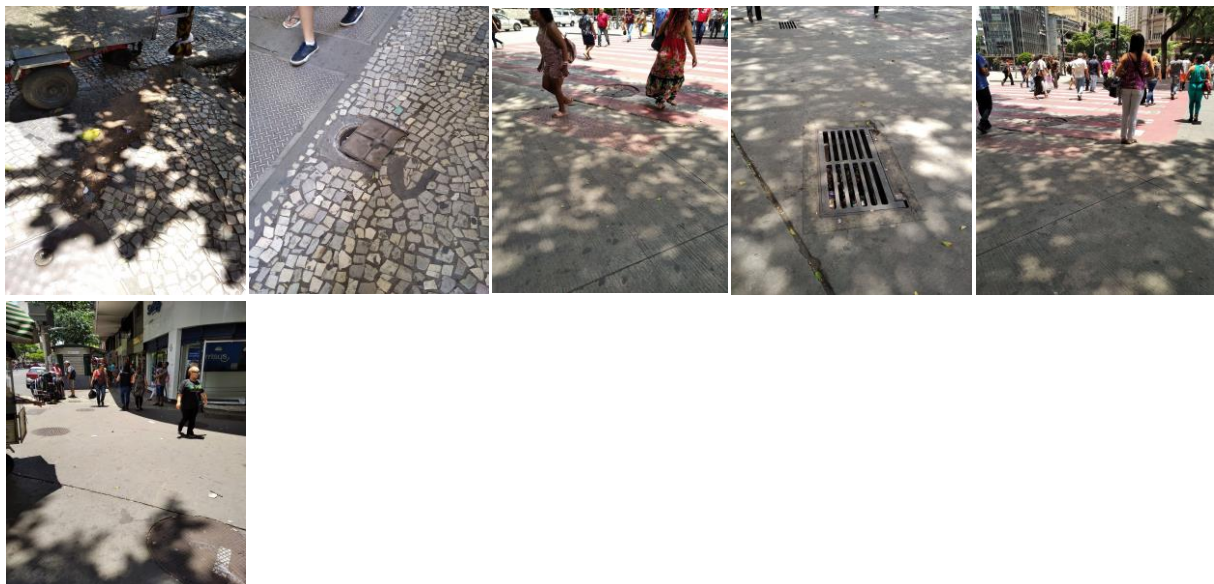
Fotos Complementares - Detalhes do Passeio

| ID | Itens Avaliados | Respostas | Nota |
|---|---|---|---|
| P_4 | Existência de Buracos ? | Poucos | 5 |
| P_5 | Condições Gerais do Piso e meio-fio da calçada ? | Regular | 5 |

| ID | Itens Avaliados | Respostas | Nota |
|---|---|---|---|
| P_7_1_2 | Se for do Tipo 1, O rebaixo tem abas conforme a norma ? | Não | -1 |
| P_7_3 | O rebaixo possui piso tátil ? | Tem só piso de alerta | -1 |
| P_7_3_1 | O piso tátil de alerta e direcional do rebaixo está conforme a norma ? | Não | -1 |
