# Lote 1 - Rota: Noroeste

**FRATAR**  
ENGENHARIA CONSULTIVA

| Diagnóstico da Calçada | Qualidade do Serviço | |
| Endereço: Av. Brigadeiro Eduardo Gomes, 1550 | 60 | C |

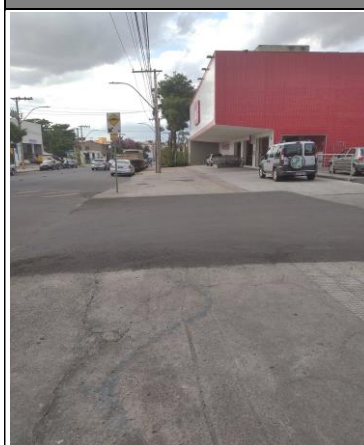
Foto Geral

| ID | Itens Avaliados | Respostas | Nota |
|---|---|---|---|
| P_5 | Condições Gerais do Piso e meio-fio da calçada ? | Regular | 5 |
| P_12 | A testada possui prática de estacionamento sobre o passeio ? | Sim | 0 |
| P_16 | Classificação geral da calçada pelo pesquisador. | Regular | 5 |
