# Lote 1 - Rota: Noroeste

| Diagnóstico da Calçada | Qualidade do Serviço | |
| Endereço: Av. Abílio Machado, 975 | 48 | D |
| Data do Registro: 11/11/2019 14:46:14 | | |

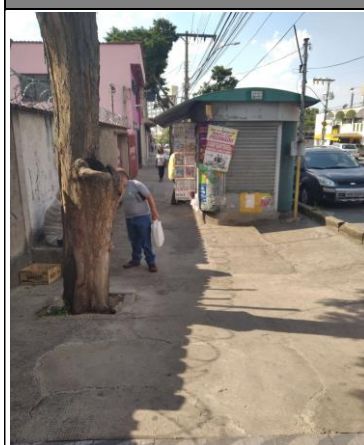
## Foto Geral

| ID | Itens Avaliados | Respostas | Nota |
|---|---|---|---|
| P_4 | Existência de Buracos ? | Poucos | 5 |
| P_5 | Condições Gerais do Piso e meio-fio da calçada ? | Péssimo | 0 |
| P_6 | Presença de desníveis ? | Médio | 3 |
| P_9 | A calçada Possui Rebaixamento de Veículos correto ? | Não | 0 |
| P_11 | O Passeio está no padrão da SMPU ? | Não | 0 |
| P_16 | Classificação geral da calçada pelo pesquisador. | Ruim | 0 |
