# Lote 4 - Rota: Raja Gabágia

**FRATAR**  
ENGENHARIA CONSULTIVA

| Diagnóstico da Calçada | Qualidade do Serviço | |
| Endereço: Av. Álvares Cabral, 1200 | 50 | D |

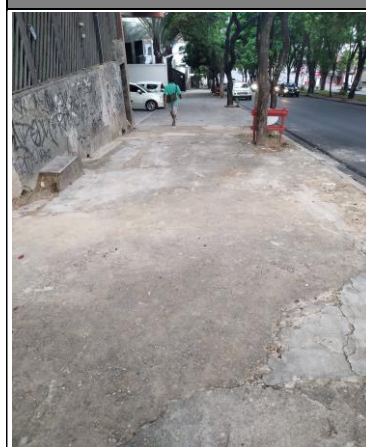
## Foto Geral

| ID | Itens Avaliados | Respostas | Nota |
|---|---|---|---|
| P_4 | Existência de Buracos ? | Muitos | 0 |
| P_5 | Condições Gerais do Piso e meio-fio da calçada ? | Péssimo | 0 |
| P_16 | Classificação geral da calçada pelo pesquisador. | Ruim | 0 |
