## Lote 4 - Rota: Contorno

| Diagnóstico da Calçada | Qualidade do Serviço | |
| Endereço: Av.Contorno, 1435 | 50 | D |
| Data do Registro: 01/11/2019 14:04:32 | | |

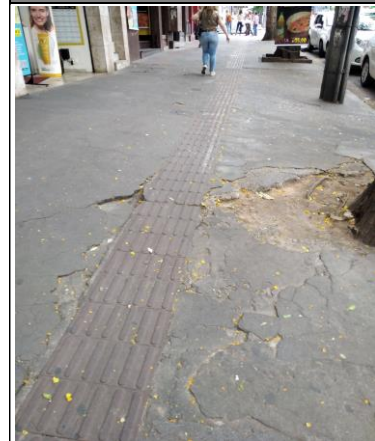
### Foto Geral

| ID | Itens Avaliados | Respostas | Nota |
|---|---|---|---|
| P_4 | Existência de Buracos ? | Muitos | 0 |
| P_5 | Condições Gerais do Piso e meio-fio da calçada ? | Péssimo | 0 |
| P_16 | Classificação geral da calçada pelo pesquisador. | Ruim | 0 |
