# Lote 1 - Rota: Noroeste

| Diagnóstico da Calçada | Qualidade do Serviço | |
| Endereço: Av. Brigadeiro Eduardo Gomes, 777 | 50 | D |
| Num. Lote CTM: 130103000290 | | |

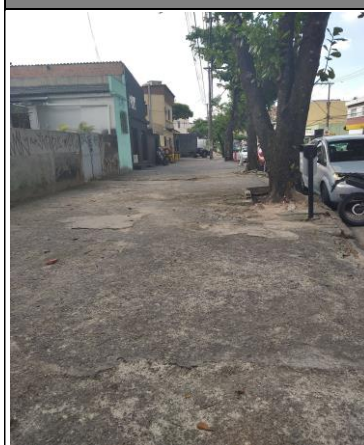
## Foto Geral

| ID | Itens Avaliados | Respostas | Nota |
|---|---|---|---|
| P_4 | Existência de Buracos ? | Muitos | 0 |
| P_5 | Condições Gerais do Piso e meio-fio da calçada ? | Péssimo | 0 |
| P_16 | Classificação geral da calçada pelo pesquisador. | Ruim | 0 |

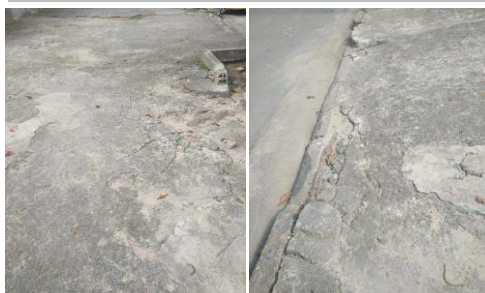
## Fotos Complementares - Detalhes do Passeio

| ID | Itens Avaliados | Respostas | Nota |
|---|---|---|---|
| P_9 | A calçada Possui Rebaixamento de Veículos correto ? | Não | 0 |
