# Lote 4 - Rota: Raja Gabágia

| Diagnóstico da Calçada | Qualidade do Serviço | |
| Endereço: Rua Curitiba, 715 | 68 | C |

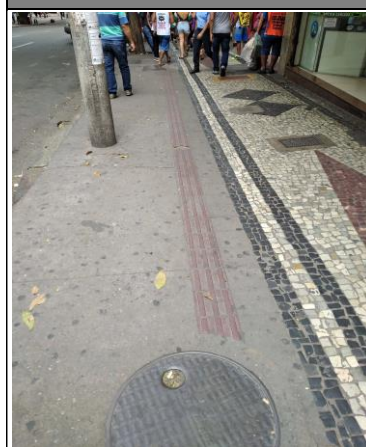
## Foto Geral

| ID | Itens Avaliados | Respostas | Nota |
|---|---|---|---|
| P_5 | Condições Gerais do Piso e meio-fio da calçada ? | Regular | 5 |
| P_16 | Classificação geral da calçada pelo pesquisador. | Regular | 5 |

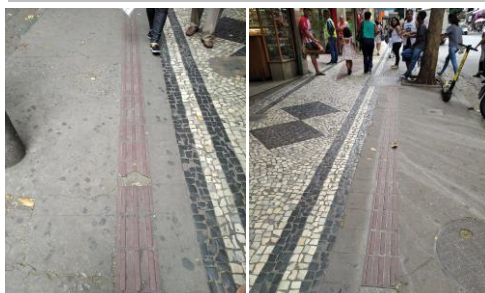
## Fotos Complementares - Detalhes do Passeio

| ID | Itens Avaliados | Respostas | Nota |
|---|---|---|---|
| P_8_1 | O piso tátil está no eixo da faixa livre ? | Não | 0 |
| P_8_2 | Se tem uma leve mudança de direção está conforme a norma ? | Não | 0 |
