# Lote 1 - Rota: Noroeste

| Diagnóstico da Calçada | Qualidade do Serviço | |
| Endereço: Av. Brigadeiro Eduardo Gomes, 1070 | 75 | B |
| Num. Lote CTM: 130107100205 | | |

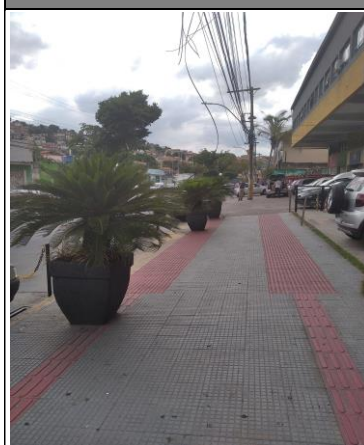
## Foto Geral

| ID | Itens Avaliados | Respostas | Nota |
|---|---|---|---|
| P_16 | Classificação geral da calçada pelo pesquisador. | Regular | 5 |
