| Diagnóstico da Calçada | Qualidade do Serviço | |
| Endereço: Gonçalves Dias, 1488 | 73 | B |
| Data do Registro: 02/11/2019 11:34:51 | | |

## Lote 5 - Rota: Sul

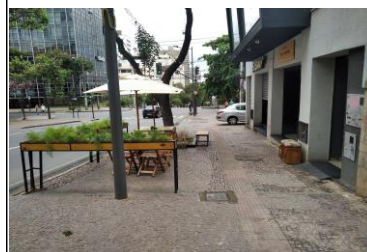
## Foto Geral

| ID | Itens Avaliados | Respostas | Nota |
|---|---|---|---|
| P_3 | Tipo de revestimento da calçada ? | Pedra Portuguesa | 8 |
| P_5 | Condições Gerais do Piso e meio-fio da calçada ? | Ótimo(a) | 10 |
| P_11 | O Passeio está no padrão da SMPU ? | Não | 0 |
| P_16 | Classificação geral da calçada pelo pesquisador. | Regular | 5 |
