## Lote 4 - Rota: Raja Gabágia

**FRATAR**  
ENGENHARIA CONSULTIVA

| Diagnóstico da Calçada | Qualidade do Serviço | |
| Endereço: Rua São Paulo, 940 | <b>73</b> | <b>B</b> |

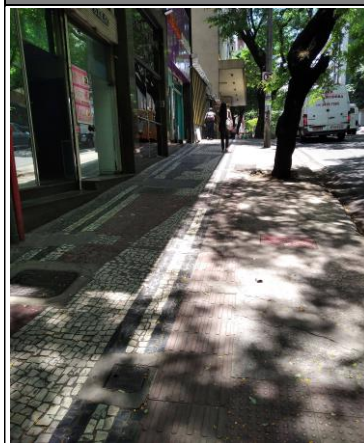
### Foto Geral

| ID | Itens Avaliados | Respostas | Nota |
|---|---|---|---|
| P_16 | Classificação geral da calçada pelo pesquisador. | Regular | 5 |

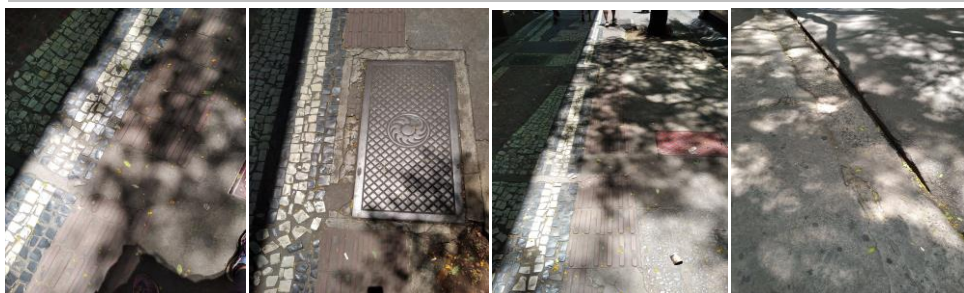
### Fotos Complementares - Detalhes do Passeio

| ID | Itens Avaliados | Respostas | Nota |
|---|---|---|---|
| P_9 | A calçada Possui Rebaixamento de Veículos correto ? | Não | 0 |
| P_11 | O Passeio está no padrão da SMPU ? | Não | 0 |

| ID | Itens Avaliados | Respostas | Nota |
|---|---|---|---|
| P_8_1 | O piso tátil está no eixo da faixa livre ? | Não | 0 |
| P_8_8 | O piso tátil está em boas condições aparentes? | Não | 0 |
