# Lote 1 - Rota: Padre Pedro Pinto

**FRATAR**  
ENGENHARIA CONSULTIVA

| Diagnóstico da Calçada | Qualidade do Serviço | |
|---|---|---|
| Endereço: Rua Padre Pedro Pinto, 1629 | 58 | C |
| Num. Lote CTM: 190394300720 | | |

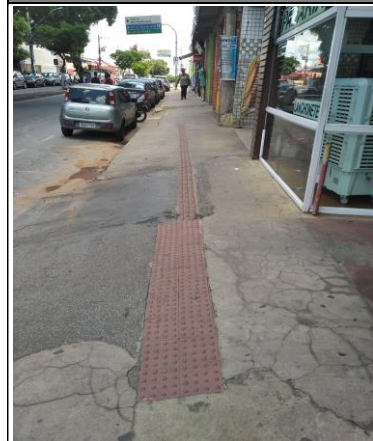
## Foto Geral

| ID | Itens Avaliados | Respostas | Nota |
|---|---|---|---|
| P_4 | Existência de Buracos ? | Poucos | 5 |
| P_5 | Condições Gerais do Piso e meio-fio da calçada ? | Regular | 5 |
| P_6 | Presença de desníveis ? | Médio | 3 |
| P_9 | A calçada Possui Rebaixamento de Veículos correto ? | Não | 0 |
| P_11 | O Passeio está no padrão da SMPU ? | Não | 0 |
| P_16 | Classificação geral da calçada pelo pesquisador. | Regular | 5 |

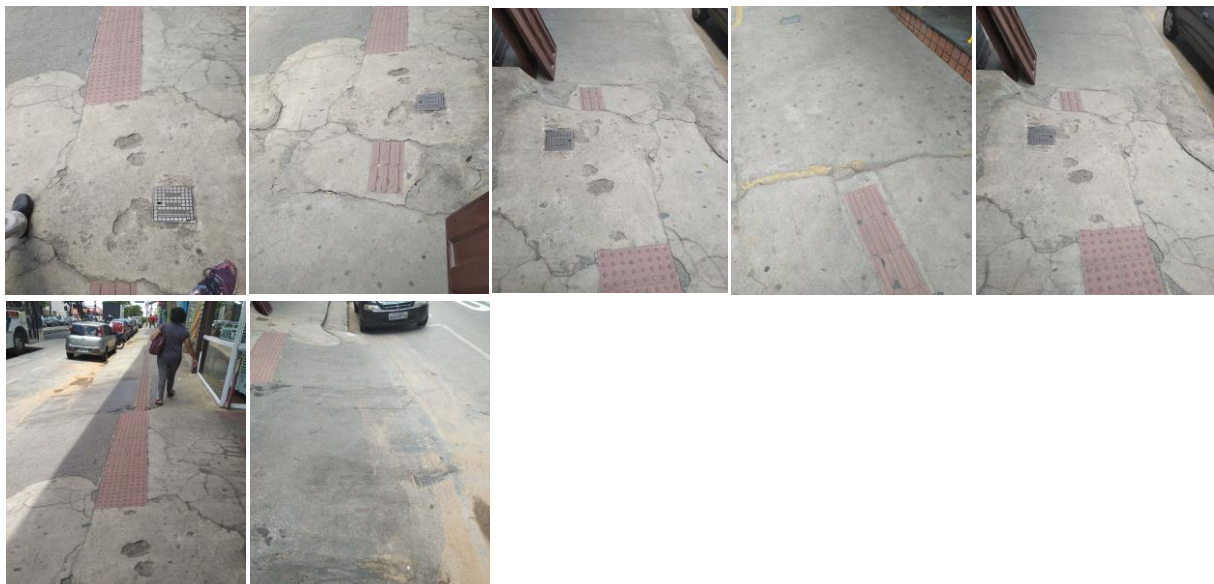
## Fotos Complementares - Detalhes do Passeio

| ID | Itens Avaliados | Respostas | Nota |
|---|---|---|---|
| P_8_1 | O piso tátil está no eixo da faixa livre ? | Não | 0 |
| P_8_7 | O piso tátil tem conexão com os lotes vizinhos? | Não | 0 |
| P_8_8 | O piso tátil está em boas condições aparentes? | Não | 0 |
