# Lote 5 - Rota: Afonso Pena

**FRATAR**  
ENGENHARIA CONSULTIVA

| Diagnóstico da Calçada | Qualidade do Serviço | |
| Endereço: Av. Afonso Pena, 2226 | 60 | C |

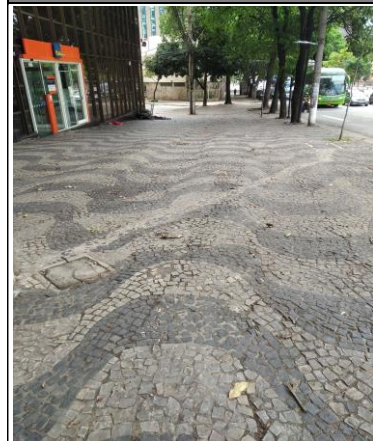
## Foto Geral

| ID | Itens Avaliados | Respostas | Nota |
|---|---|---|---|
| P_4 | Existência de Buracos ? | Poucos | 5 |
| P_5 | Condições Gerais do Piso e meio-fio da calçada ? | Regular | 5 |
| P_16 | Classificação geral da calçada pelo pesquisador. | Regular | 5 |

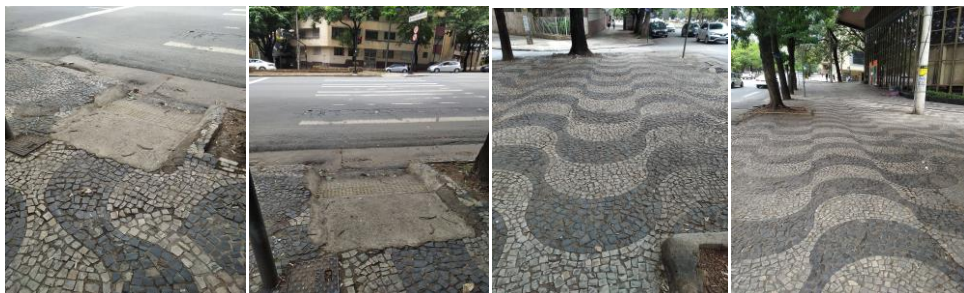
## Fotos Complementares - Detalhes do Passeio

| ID | Itens Avaliados | Respostas | Nota |
|---|---|---|---|
| P_7_1_2 | Se for do Tipo 1, O rebaixo tem abas conforme a norma ? | Não | -1 |
| P_7_3 | O rebaixo possui piso tátil ? | Tem só piso de alerta | -1 |
| P_7_3_1 | O piso tátil de alerta e direcional do rebaixo está conforme a norma ? | Não | -1 |
