# Lote 1 - Rota: Noroeste

**FRATAR**  
ENGENHARIA CONSULTIVA

| Diagnóstico da Calçada | Qualidade do Serviço | |
| Endereço: Av. Ivaí, 420 | 45 | D |

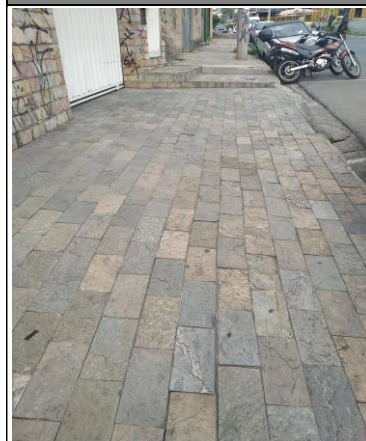
## Foto Geral

| ID | Itens Avaliados | Respostas | Nota |
|---|---|---|---|
| P_5 | Condições Gerais do Piso e meio-fio da calçada ? | Regular | 5 |
| P_6 | Presença de desníveis ? | Severo | 0 |
| P_9 | A calçada Possui Rebaixamento de Veículos correto ? | Não | 0 |
| P_16 | Classificação geral da calçada pelo pesquisador. | Ruim | 0 |
