## Lote 4 - Rota: Contorno

**FRATAR**  
ENGENHARIA CONSULTIVA

| Diagnóstico da Calçada | Qualidade do Serviço | |
| Endereço: Av.Contorno, 7449 | 60 | C |

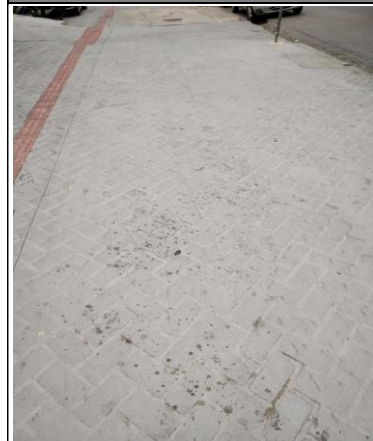
Foto Geral

| ID | Itens Avaliados | Respostas | Nota |
|---|---|---|---|
| P_6 | Presença de desníveis ? | Severo | 0 |
| P_11 | O Passeio está no padrão da SMPU ? | Não | 0 |
| P_12 | A testada possui prática de estacionamento sobre o passeio ? | Sim | 0 |
| P_16 | Classificação geral da calçada pelo pesquisador. | Ruim | 0 |
