## Lote 4 - Rota: Contorno

**FRATAR**  
ENGENHARIA CONSULTIVA

| Diagnóstico da Calçada | Qualidade do Serviço | |
| Endereço: Av.Contorno, 7890 | 70 | C |

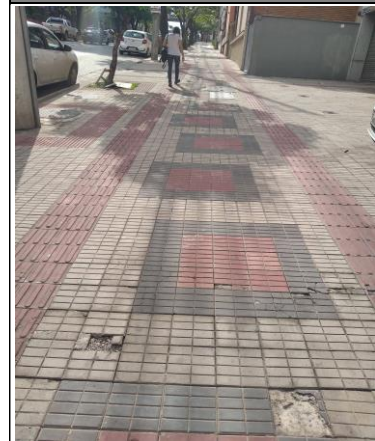
Foto Geral

| ID | Itens Avaliados | Respostas | Nota |
|---|---|---|---|
| P_4 | Existência de Buracos ? | Poucos | 5 |
| P_5 | Condições Gerais do Piso e meio-fio da calçada ? | Regular | 5 |
| P_12 | A testada possui prática de estacionamento sobre o passeio ? | Sim | 0 |
| P_16 | Classificação geral da calçada pelo pesquisador. | Regular | 5 |
