## Lote 4 - Rota: Contorno

**FRATAR**  
ENGENHARIA CONSULTIVA

| Diagnóstico da Calçada | Qualidade do Serviço | |
|---|---|---|
| Endereço: Av.Contorno, 4200 | 38 | D |
| Data do Registro: 05/11/2019 16:24:48 | | |

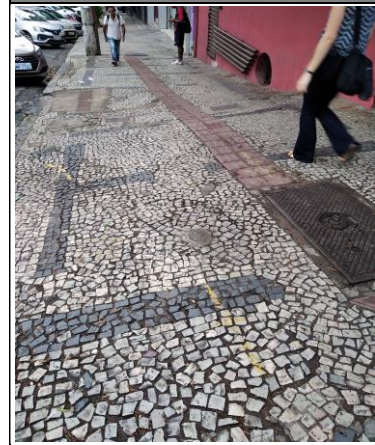
### Foto Geral

| ID | Itens Avaliados | Respostas | Nota |
|---|---|---|---|
| P_4 | Existência de Buracos ? | Muitos | 0 |
| P_5 | Condições Gerais do Piso e meio-fio da calçada ? | Péssimo | 0 |
| P_11 | O Passeio está no padrão da SMPU ? | Não | 0 |
| P_16 | Classificação geral da calçada pelo pesquisador. | Ruim | 0 |

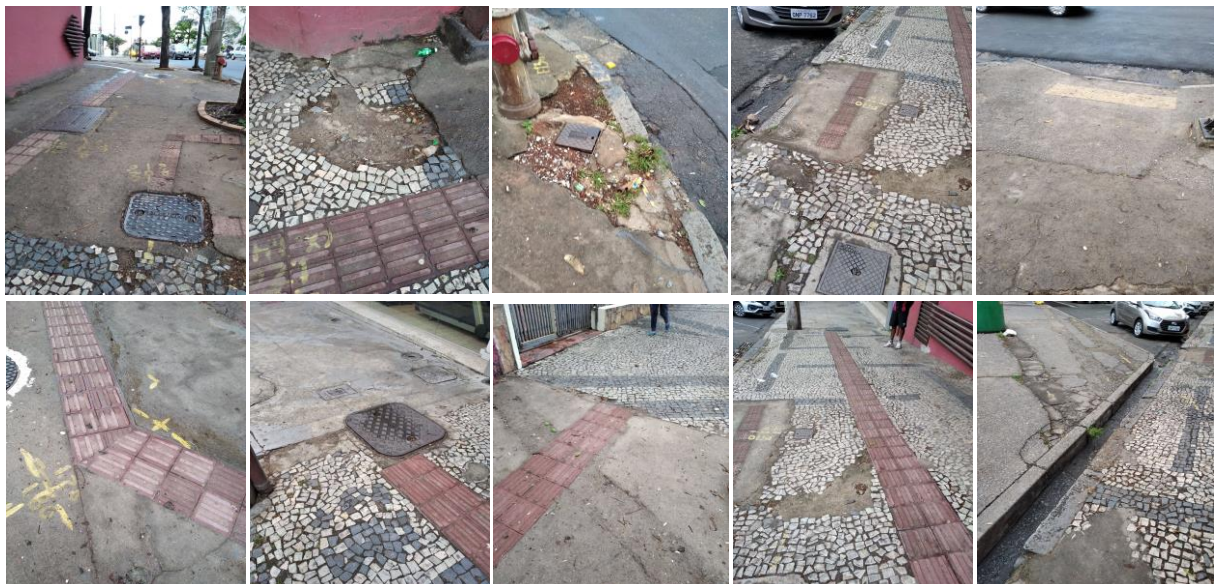
### Fotos Complementares - Detalhes do Passeio

| ID | Itens Avaliados | Respostas | Nota |
|---|---|---|---|
| P_13 | Existe algum dispositivo de Drenagem sobre a calçada ? | Sim | -8 |

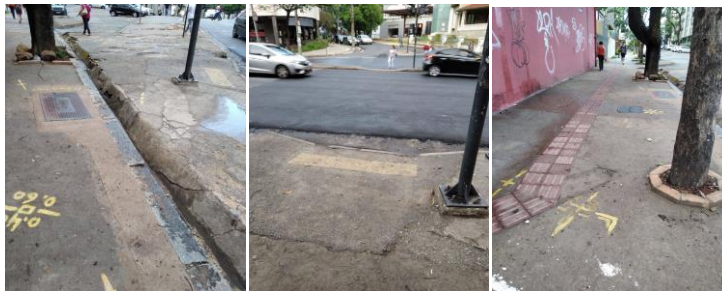
### Fotos Complementares - Detalhes do Passeio

| ID | Itens Avaliados | Respostas | Nota |
|---|---|---|---|
| P_7_3 | O rebaixo possui piso tátil ? | Tem só piso de alerta | -1 |
| P_7_3_1 | O piso tátil de alerta e direcional do rebaixo está conforme a norma ? | Não | -1 |
| P_13_1 | Dispositivo de Drenagem está devidamente instalado e bem conservado? | Não | -3 |
| P_13_2 | Dispositivo de Drenagem oferece risco para caminamento seguro de pedestre? | Sim | -5 |
