## Lote 4 - Rota: Raja Gabágia

**FRATAR**  
ENGENHARIA CONSULTIVA

| Diagnóstico da Calçada | Qualidade do Serviço | |
| Endereço: Rua São Paulo, 824 | 63 | C |

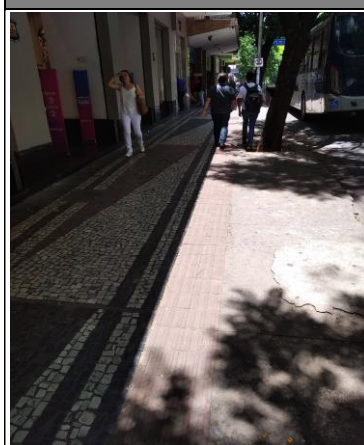
### Foto Geral

| ID | Itens Avaliados | Respostas | Nota |
|---|---|---|---|
| P_4 | Existência de Buracos ? | Poucos | 5 |
| P_5 | Condições Gerais do Piso e meio-fio da calçada ? | Regular | 5 |
| P_16 | Classificação geral da calçada pelo pesquisador. | Regular | 5 |

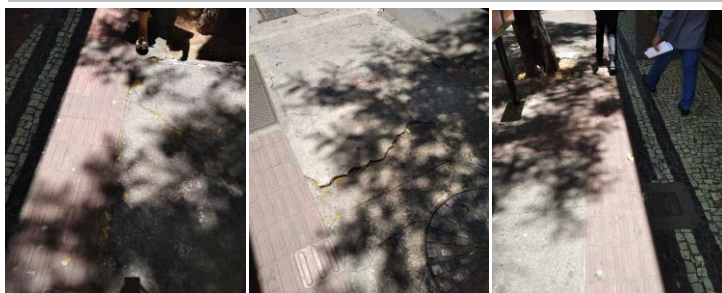
### Fotos Complementares - Detalhes do Passeio

| ID | Itens Avaliados | Respostas | Nota |
|---|---|---|---|
| P_8_1 | O piso tátil está no eixo da faixa livre ? | Não | 0 |
| P_8_2 | Se tem uma leve mudança de direção está conforme a norma ? | Não | 0 |
