# Lote 1 - Rota: Carlos Luz

| Diagnóstico da Calçada | Qualidade do Serviço | |
| Endereço: Rua Sena Madureira, 393 | 71 | B |
| Data do Registro: 28/10/2019 16:15:14 | | |

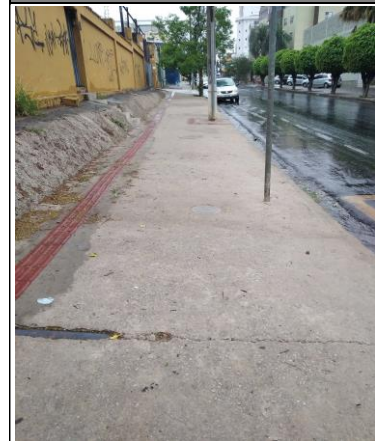
Foto Geral

| ID | Itens Avaliados | Respostas | Nota |
|---|---|---|---|
| P_4 | Existência de Buracos ? | Poucos | 5 |
| P_5 | Condições Gerais do Piso e meio-fio da calçada ? | Regular | 5 |
| P_16 | Classificação geral da calçada pelo pesquisador. | Regular | 5 |
