# Lote 4 - Rota: Raja Gabáglia

| Diagnóstico da Calçada | Qualidade do Serviço | |
| Endereço: Rua Curitiba, 792 | 61 | C |

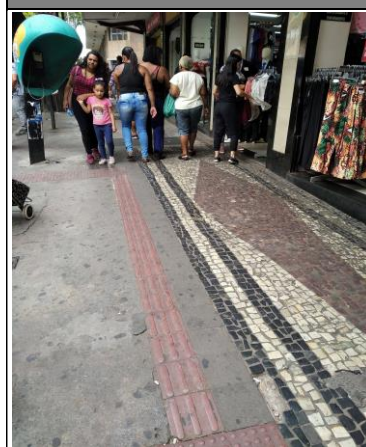
Foto Geral

| ID | Itens Avaliados | Respostas | Nota |
|---|---|---|---|
| P_4 | Existência de Buracos ? | Poucos | 5 |
| P_5 | Condições Gerais do Piso e meio-fio da calçada ? | Regular | 5 |
| P_16 | Classificação geral da calçada pelo pesquisador. | Regular | 5 |

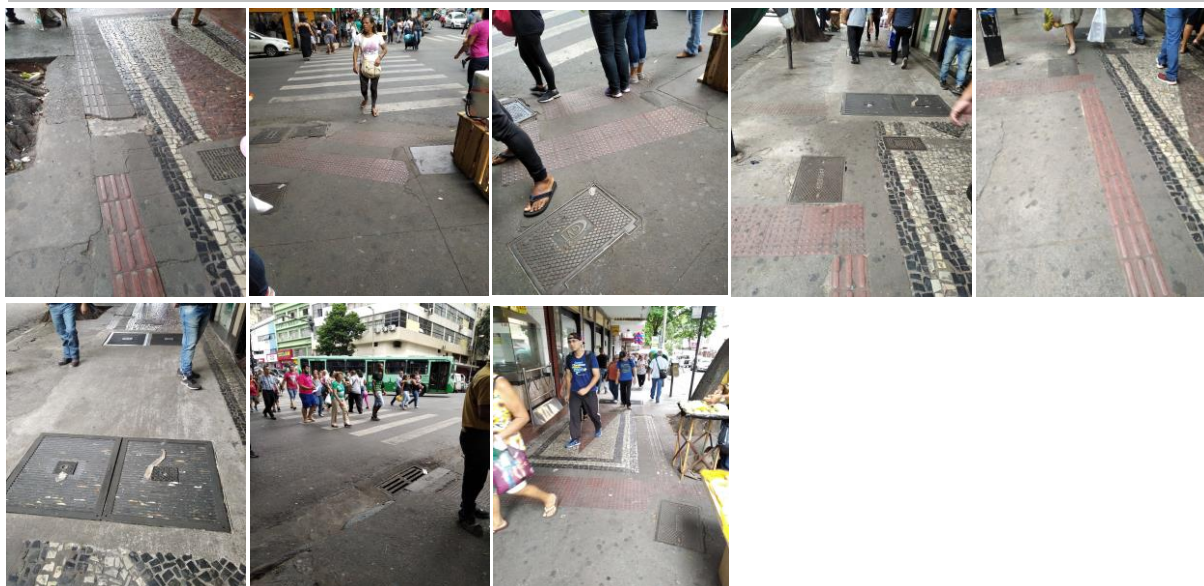
Fotos Complementares - Detalhes do Passeio

| ID | Itens Avaliados | Respostas | Nota |
|---|---|---|---|
| P_7_3 | O rebaixo possui piso tátil ? | Tem só piso de alerta | -1 |
| P_7_3_1 | O piso tátil de alerta e direcional do rebaixo está conforme a norma ? | Não | -1 |
| P_8_1 | O piso tátil está no eixo da faixa livre ? | Não | 0 |
