## Lote 4 - Rota: Raja Gabália

**FRATAR**  
ENGENHARIA CONSULTIVA

| Diagnóstico da Calçada | Qualidade do Serviço | |
| Endereço: Rua São Paulo, 1814 | 42 | D |

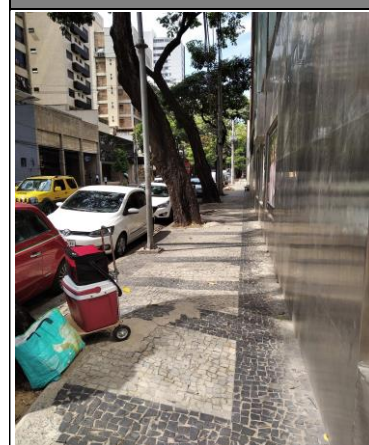
Foto Geral

| ID | Itens Avaliados | Respostas | Nota |
|---|---|---|---|
| P_3 | Tipo de revestimento da calçada ? | Pedra Portuguesa | 8 |
| P_4 | Existência de Buracos ? | Poucos | 5 |
| P_5 | Condições Gerais do Piso e meio-fio da calçada ? | Regular | 5 |
| P_6 | Presença de desníveis ? | Médio | 3 |
| P_7 | Tem rebaixamento de calçada para Pedestre ? | Não, mas deveria ter. | 0 |
| P_16 | Classificação geral da calçada pelo pesquisador. | Regular | 5 |
