# Lote 1 - Rota: Padre Pedro Pinto

**FRATAR**  
ENGENHARIA CONSULTIVA

| Diagnóstico da Calçada | Qualidade do Serviço | |
| Endereço: Rua Padre Pedro Pinto, 5752 | 50 | D |

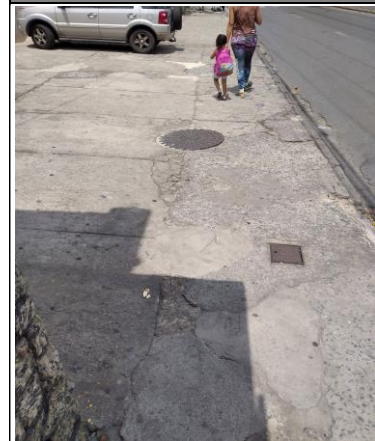
## Foto Geral

| ID | Itens Avaliados | Respostas | Nota |
|---|---|---|---|
| P_5 | Condições Gerais do Piso e meio-fio da calçada ? | Péssimo | 0 |
| P_6 | Presença de desníveis ? | Severo | 0 |
| P_12 | A testada possui prática de estacionamento sobre o passeio ? | Sim | 0 |
| P_16 | Classificação geral da calçada pelo pesquisador. | Ruim | 0 |
