## Lote 4 - Rota: Raja Gabágia

| Diagnóstico da Calçada | Qualidade do Serviço | |
| Endereço: Av. Raja Gabaglia, 385 | 90 | B |
| Num. Lote CTM: 90080200160 | | |

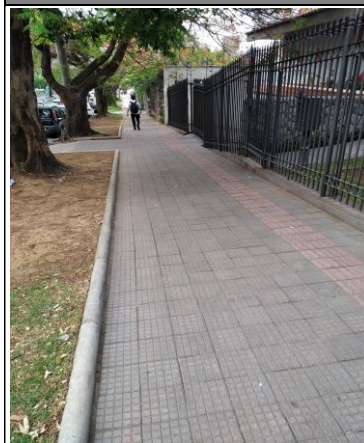
### Foto Geral

| ID | Itens Avaliados | Respostas | Nota |
|---|---|---|---|
| P_16 | Classificação geral da calçada pelo pesquisador. | Regular | 5 |

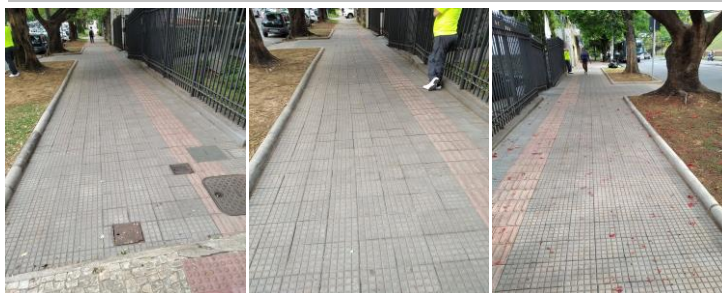
### Fotos Complementares - Detalhes do Passeio

| ID | Itens Avaliados | Respostas | Nota |
|---|---|---|---|
| P_8_1 | O piso tátil está no eixo da faixa livre ? | Não | 0 |
| P_8_2 | Se tem uma leve mudança de direção está conforme a norma ? | Não | 0 |
