| Diagnóstico da Calçada | Qualidade do Serviço | |
| Endereço: Av. Afonso Pena, 4346 | 83 | B |
| Data do Registro: 02/11/2019 09:37:40 | | |

## Lote 5 - Rota: Afonso Pena

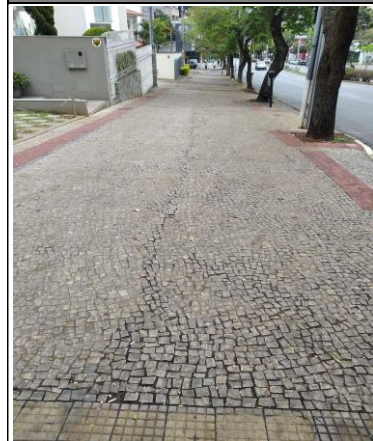
Foto Geral

| ID | Itens Avaliados | Respostas | Nota |
|---|---|---|---|
| P_3 | Tipo de revestimento da calçada ? | Pedra Portuguesa | 8 |
| P_5 | Condições Gerais do Piso e meio-fio da calçada ? | Ótimo(a) | 10 |
| P_11 | O Passeio está no padrão da SMPU ? | Não | 0 |
| P_16 | Classificação geral da calçada pelo pesquisador. | Regular | 5 |

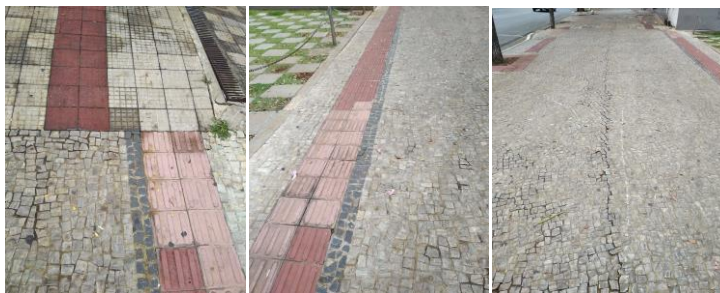
Fotos Complementares - Detalhes do Passeio

| ID | Itens Avaliados | Respostas | Nota |
|---|---|---|---|
| P_8_1 | O piso tátil está no eixo da faixa livre ? | Não | 0 |
| P_8_2 | Se tem uma leve mudança de direção está conforme a norma ? | Não | 0 |
