## Lote 4 - Rota: Contorno

**FRATAR**  
ENGENHARIA CONSULTIVA

| Diagnóstico da Calçada | Qualidade do Serviço | |
| Endereço: Av.Contorno, 10677 | 50 | D |

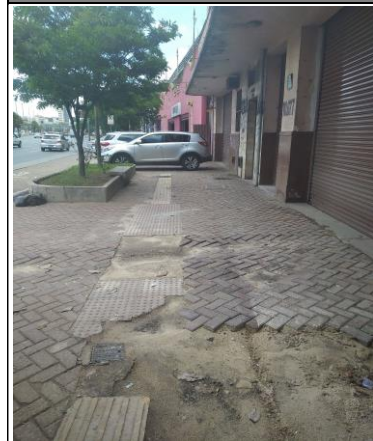
### Foto Geral

| ID | Itens Avaliados | Respostas | Nota |
|---|---|---|---|
| P_4 | Existência de Buracos ? | Muitos | 0 |
| P_5 | Condições Gerais do Piso e meio-fio da calçada ? | Péssimo | 0 |
| P_16 | Classificação geral da calçada pelo pesquisador. | Ruim | 0 |

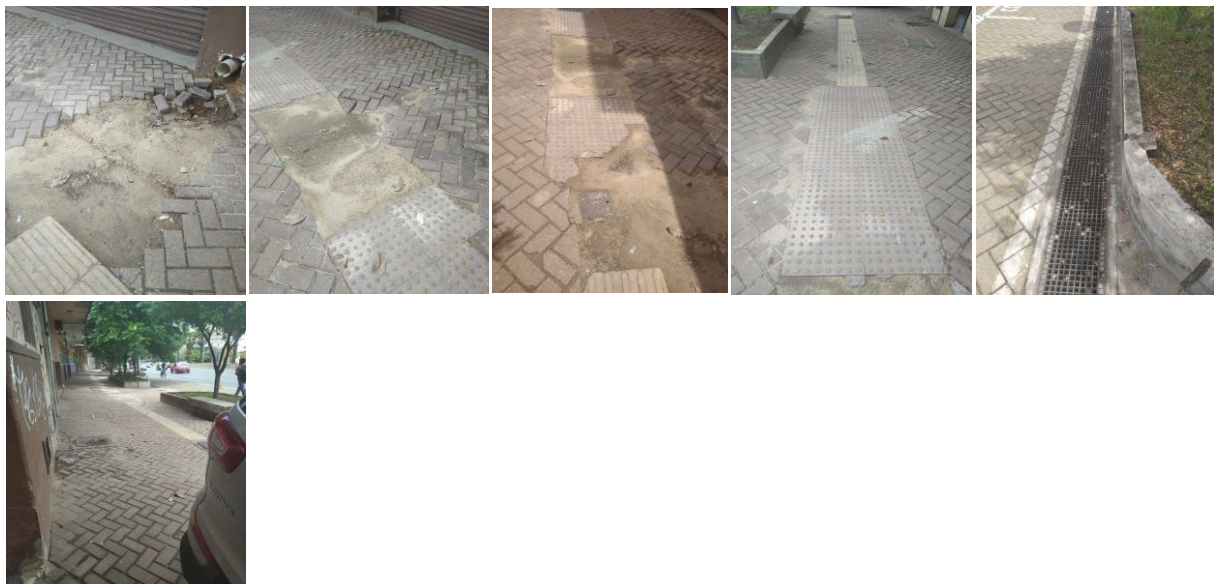
### Fotos Complementares - Detalhes do Passeio

| ID | Itens Avaliados | Respostas | Nota |
|---|---|---|---|
| P_8_8 | O piso tátil está em boas condições aparentes? | Não | 0 |
