# Lote 1 - Rota: Carlos Luz

**FRATAR**  
ENGENHARIA CONSULTIVA

| Diagnóstico da Calçada | Qualidade do Serviço | |
| Endereço: Rua Conceição do Mato Dentro, 241 | 50 | D |

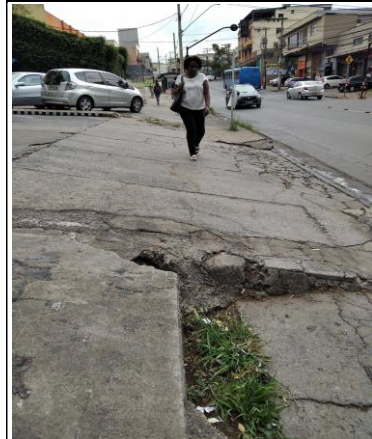
## Foto Geral

| ID | Itens Avaliados | Respostas | Nota |
|---|---|---|---|
| P_4 | Existência de Buracos ? | Muitos | 0 |
| P_5 | Condições Gerais do Piso e meio-fio da calçada ? | Péssimo | 0 |
| P_6 | Presença de desníveis ? | Severo | 0 |
| P_11 | O Passeio está no padrão da SMPU ? | Não | 0 |
| P_16 | Classificação geral da calçada pelo pesquisador. | Ruim | 0 |
