# Lote 1 - Rota: Padre Pedro Pinto

**FRATAR**  
ENGENHARIA CONSULTIVA

| Diagnóstico da Calçada | Qualidade do Serviço | |
| Endereço: Rua Padre Pedro Pinto, 1315 | 52 | C |

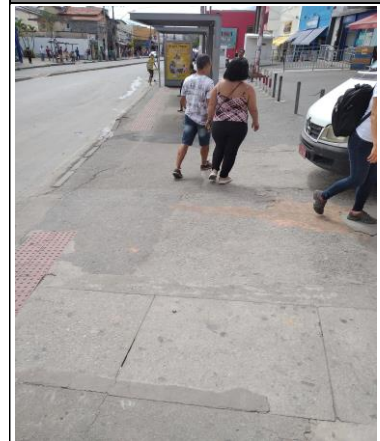
Foto Geral

| ID | Itens Avaliados | Respostas | Nota |
|---|---|---|---|
| P_4 | Existência de Buracos ? | Poucos | 5 |
| P_5 | Condições Gerais do Piso e meio-fio da calçada ? | Regular | 5 |
| P_12 | A testada possui prática de estacionamento sobre o passeio ? | Sim | 0 |
| P_16 | Classificação geral da calçada pelo pesquisador. | Regular | 5 |

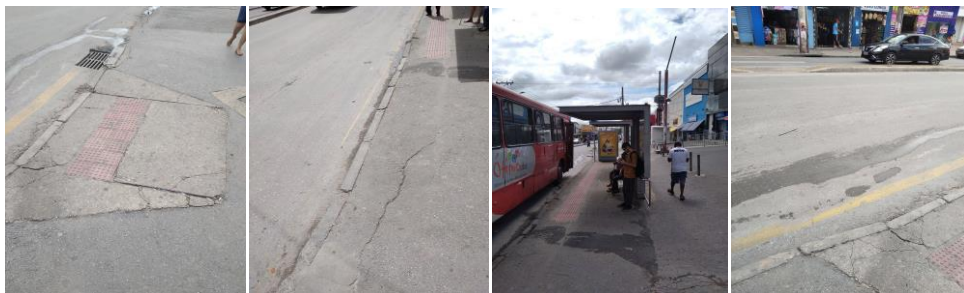
Fotos Complementares - Detalhes do Passeio

| ID | Itens Avaliados | Respostas | Nota |
|---|---|---|---|
| P_7 | Tem rebaixamento de calçada para Pedestre ? | Sim | 7 |
| P_9 | A calçada Possui Rebaixamento de Veículos correto ? | Não | 0 |

| ID | Itens Avaliados | Respostas | Nota |
|---|---|---|---|
| P_7_1_2 | Se for do Tipo 1, O rebaixo tem abas conforme a norma ? | Não | -1 |
| P_7_3 | O rebaixo possui piso tátil ? | Tem só piso de alerta | -1 |
| P_7_3_1 | O piso tátil de alerta e direcional do rebaixo está conforme a norma ? | Não | -1 |
