| Diagnóstico da Calçada | Qualidade do Serviço | |
| Endereço: Av. Portugal, 840 | 36 | D |
| Data do Registro: 16/11/2019 10:41:32 | | |
| Num. Lote CTM: 200011602830 | | |

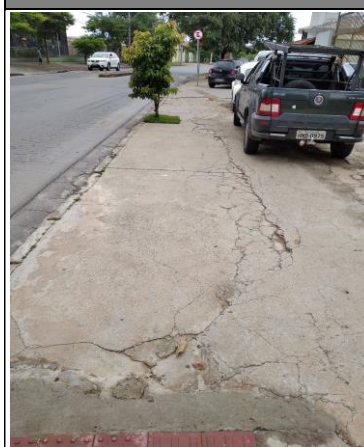
Foto Geral

| ID | Itens Avaliados | Respostas | Nota |
|---|---|---|---|
| P_4 | Existência de Buracos ? | Muitos | 0 |
| P_5 | Condições Gerais do Piso e meio-fio da calçada ? | Péssimo | 0 |
| P_16 | Classificação geral da calçada pelo pesquisador. | Ruim | 0 |

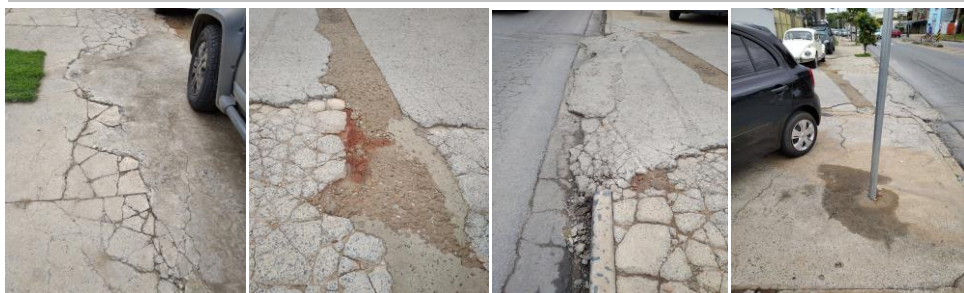
Fotos Complementares - Detalhes do Passeio

| ID | Itens Avaliados | Respostas | Nota |
|---|---|---|---|
| P_12 | A testada possui prática de estacionamento sobre o passeio ? | Sim | 0 |
