# Lote 5 - Rota: Afonso Pena

**FRATAR**  
ENGENHARIA CONSULTIVA

| Diagnóstico da Calçada | Qualidade do Serviço | |
|---|---|---|
| Endereço: Av. Getúlio Vargas, 710 | 70 | C |
| Num. Lote CTM: 10130900105 | | |

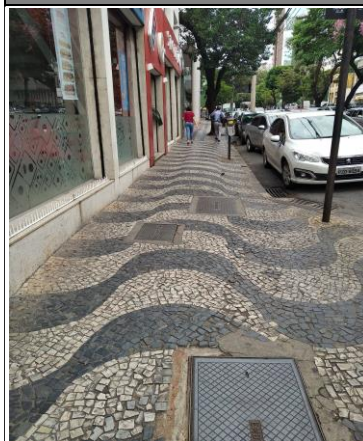
## Foto Geral

| ID | Itens Avaliados | Respostas | Nota |
|---|---|---|---|
| P_16 | Classificação geral da calçada pelo pesquisador. | Regular | 5 |

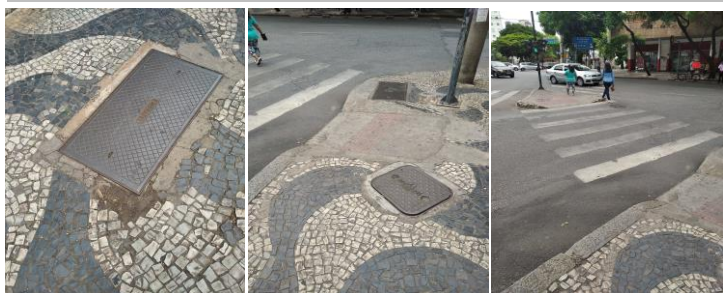
## Fotos Complementares - Detalhes do Passeio

| ID | Itens Avaliados | Respostas | Nota |
|---|---|---|---|
| P_7_1_2 | Se for do Tipo 1, O rebaixo tem abas conforme a norma ? | Não | -1 |
| P_7_3 | O rebaixo possui piso tátil ? | Tem só piso de alerta | -1 |
| P_7_3_1 | O piso tátil de alerta e direcional do rebaixo está conforme a norma ? | Não | -1 |
