# Lote 1 - Rota: Noroeste

**FRATAR**  
ENGENHARIA CONSULTIVA

| Diagnóstico da Calçada | Qualidade do Serviço | |
| Endereço: Av. Abílio Machado, 2991 | 65 | C |

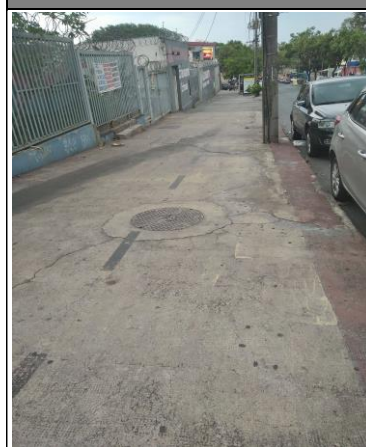
## Foto Geral

| ID | Itens Avaliados | Respostas | Nota |
|---|---|---|---|
| P_4 | Existência de Buracos ? | Poucos | 5 |
| P_5 | Condições Gerais do Piso e meio-fio da calçada ? | Regular | 5 |
| P_9 | A calçada Possui Rebaixamento de Veículos correto ? | Não | 0 |
| P_11 | O Passeio está no padrão da SMPU ? | Não | 0 |
| P_16 | Classificação geral da calçada pelo pesquisador. | Regular | 5 |
