## Lote 4 - Rota: Contorno

**FRATAR**  
ENGENHARIA CONSULTIVA

| Diagnóstico da Calçada | Qualidade do Serviço | |
| Endereço: Av.Contorno, 7337 | 80 | B |

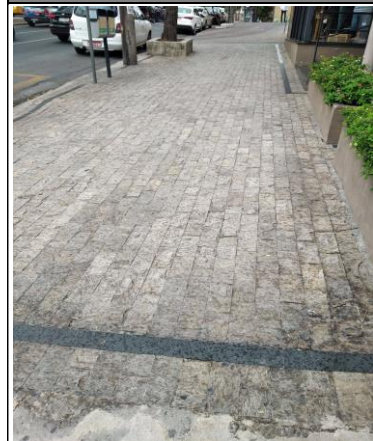
### Foto Geral

| ID | Itens Avaliados | Respostas | Nota |
|---|---|---|---|
| P_3 | Tipo de revestimento da calçada ? | Outro | 0 |
| P_5 | Condições Gerais do Piso e meio-fio da calçada ? | Ótimo(a) | 10 |
| P_11 | O Passeio está no padrão da SMPU ? | Não | 0 |
| P_16 | Classificação geral da calçada pelo pesquisador. | Ótimo(a) | 10 |
