# Lote 4 - Rota: Raja Gabágia

**FRATAR**  
ENGENHARIA CONSULTIVA

| Diagnóstico da Calçada | Qualidade do Serviço | |
| Endereço: Rua Curitiba, 1375 | 37 | D |

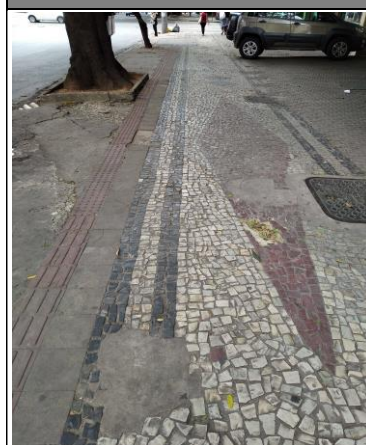
## Foto Geral

| ID | Itens Avaliados | Respostas | Nota |
|---|---|---|---|
| P_4 | Existência de Buracos ? | Muitos | 0 |
| P_5 | Condições Gerais do Piso e meio-fio da calçada ? | Péssimo | 0 |
| P_9 | A calçada Possui Rebaixamento de Veículos correto ? | Não | 0 |
| P_12 | A testada possui prática de estacionamento sobre o passeio ? | Sim | 0 |
| P_16 | Classificação geral da calçada pelo pesquisador. | Ruim | 0 |
