## Lote 4 - Rota: Contorno

| Diagnóstico da Calçada | Qualidade do Serviço | |
| Endereço: Av.Contorno, 6594 | 65 | C |
| Data do Registro: 07/11/2019 16:00:16 | | |

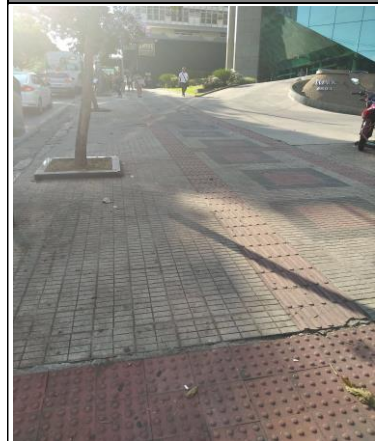
### Foto Geral

| ID | Itens Avaliados | Respostas | Nota |
|---|---|---|---|
| P_4 | Existência de Buracos ? | Muitos | 0 |
| P_5 | Condições Gerais do Piso e meio-fio da calçada ? | Regular | 5 |
| P_11 | O Passeio está no padrão da SMPU ? | Não | 0 |
| P_16 | Classificação geral da calçada pelo pesquisador. | Ruim | 0 |
