# Lote 1 - Rota: Noroeste

| Diagnóstico da Calçada | Qualidade do Serviço | |
| Endereço: Rua Dep. Cláudio Pinheiro Lima, 17 | 62 | C |

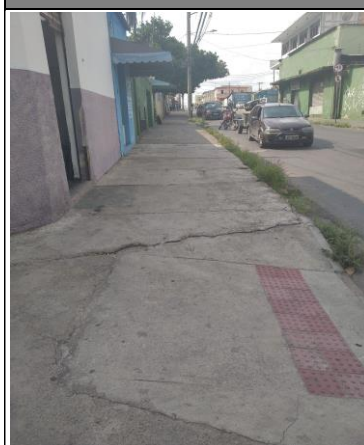
## Foto Geral

| ID | Itens Avaliados | Respostas | Nota |
|---|---|---|---|
| P_4 | Existência de Buracos ? | Poucos | 5 |
| P_5 | Condições Gerais do Piso e meio-fio da calçada ? | Regular | 5 |
| P_16 | Classificação geral da calçada pelo pesquisador. | Regular | 5 |
