# Lote 1 - Rota: Padre Pedro Pinto

**FRATAR**  
ENGENHARIA CONSULTIVA

| Diagnóstico da Calçada | Qualidade do Serviço | |
| Endereço: Rua Padre Pedro Pinto, 2147 | 40 | D |

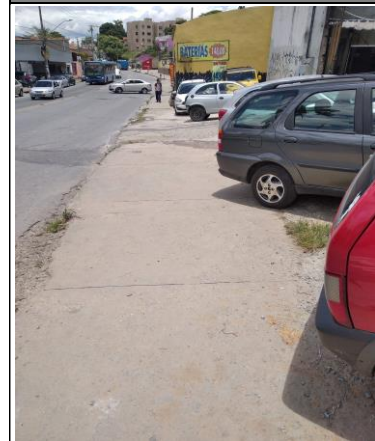
## Foto Geral

| ID | Itens Avaliados | Respostas | Nota |
|---|---|---|---|
| P_4 | Existência de Buracos ? | Muitos | 0 |
| P_5 | Condições Gerais do Piso e meio-fio da calçada ? | Péssimo | 0 |
| P_12 | A testada possui prática de estacionamento sobre o passeio ? | Sim | 0 |
| P_16 | Classificação geral da calçada pelo pesquisador. | Ruim | 0 |
