## Lote 3 - Rota: Antônio Carlos II

**FRATAR**  
ENGENHARIA CONSULTIVA

| Diagnóstico da Calçada | Qualidade do Serviço | |
| Endereço: Av. Portugal, 890 | 66 | C |

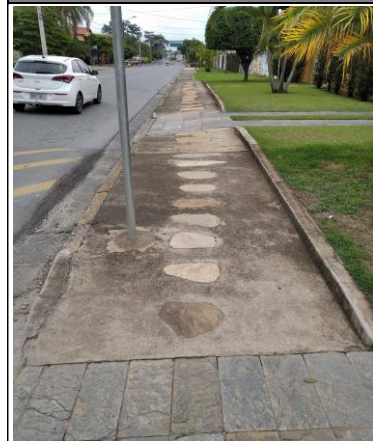
### Foto Geral

| ID | Itens Avaliados | Respostas | Nota |
|---|---|---|---|
| P_5 | Condições Gerais do Piso e meio-fio da calçada ? | Regular | 5 |
| P_9 | A calçada Possui Rebaixamento de Veículos correto ? | Não | 0 |
| P_11 | O Passeio está no padrão da SMPU ? | Não | 0 |
| P_16 | Classificação geral da calçada pelo pesquisador. | Regular | 5 |
