## Lote 4 - Rota: Raja Gabáglia

| Diagnóstico da Calçada | Qualidade do Serviço | |
| Endereço: Av. Raja Gabaglia, 3081 | 72 | B |
| Num. Lote CTM: 90711800040 | | |

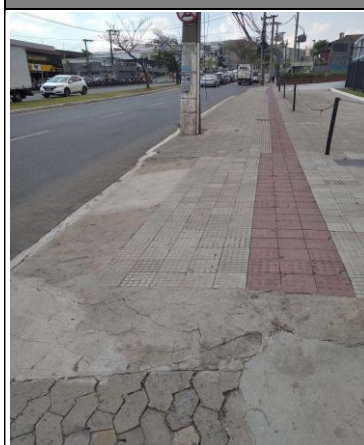
### Foto Geral

| ID | Itens Avaliados | Respostas | Nota |
|---|---|---|---|
| P_5 | Condições Gerais do Piso e meio-fio da calçada ? | Regular | 5 |
| P_6 | Presença de desníveis ? | Leve | 7 |
| P_12 | A testada possui prática de estacionamento sobre o passeio ? | Sim | 0 |
| P_16 | Classificação geral da calçada pelo pesquisador. | Regular | 5 |

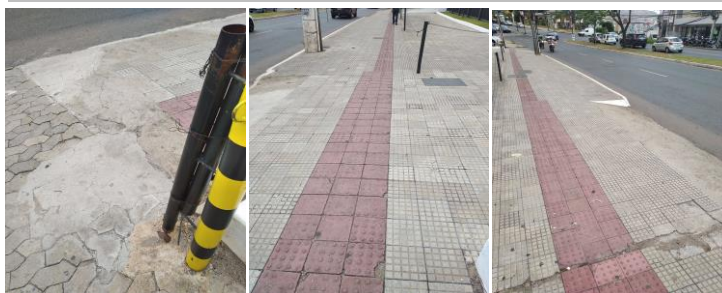
### Fotos Complementares - Detalhes do Passeio

| ID | Itens Avaliados | Respostas | Nota |
|---|---|---|---|
| P_8_1 | O piso tátil está no eixo da faixa livre ? | Não | 0 |
| P_8_2 | Se tem uma leve mudança de direção está conforme a norma ? | Não | 0 |
