| Diagnóstico da Calçada | Qualidade do Serviço | |
| Endereço: Rua Professor Moraes, 158 | 44 | D |
| Data do Registro: 14/11/2019 08:21:43 | | |
| Num. Lote CTM: 10129200395 | | |

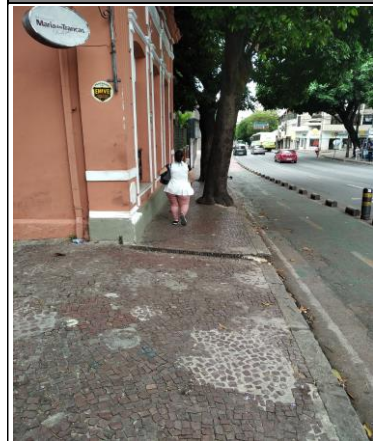
Foto Geral

| ID | Itens Avaliados | Respostas | Nota |
|---|---|---|---|
| P_5 | Condições Gerais do Piso e meio-fio da calçada ? | Regular | 5 |
| P_16 | Classificação geral da calçada pelo pesquisador. | Ruim | 0 |

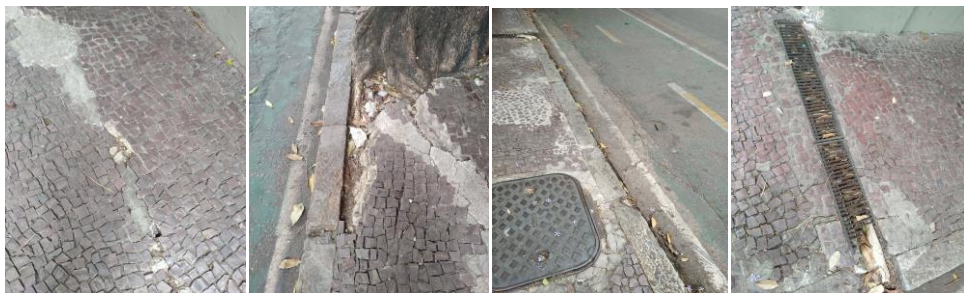
Fotos Complementares - Detalhes do Passeio

| ID | Itens Avaliados | Respostas | Nota |
|---|---|---|---|
| P_4 | Existência de Buracos ? | Poucos | 5 |

| ID | Itens Avaliados | Respostas | Nota |
|---|---|---|---|
| P_13_1 | Dispositivo de Drenagem está devidamente instalado e bem conservado? | Não | -3 |
| P_13_2 | Dispositivo de Drenagem oferece risco para caminamento seguro de pedestre? | Sim | -5 |
