## Lote 4 - Rota: Contorno

| Diagnóstico da Calçada | Qualidade do Serviço | |
| Endereço: Av.Contorno, 9453 | 70 | C |
| Data do Registro: 28/10/2019 16:10:01 | | |

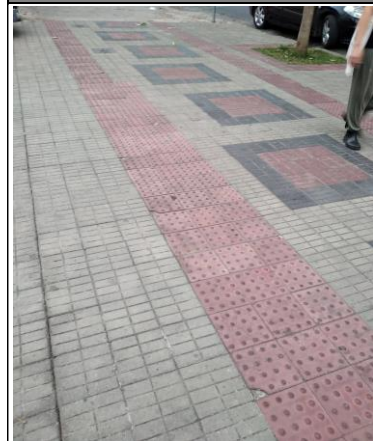
Foto Geral

| ID | Itens Avaliados | Respostas | Nota |
|---|---|---|---|
| P_4 | Existência de Buracos ? | Poucos | 5 |
| P_5 | Condições Gerais do Piso e meio-fio da calçada ? | Regular | 5 |
| P_12 | A testada possui prática de estacionamento sobre o passeio ? | Sim | 0 |
| P_16 | Classificação geral da calçada pelo pesquisador. | Regular | 5 |

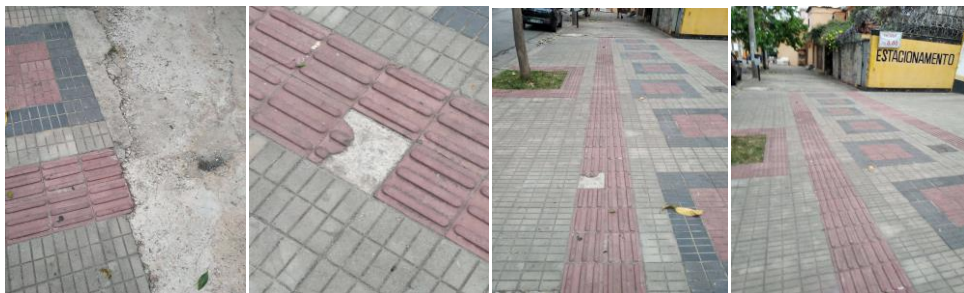
Fotos Complementares - Detalhes do Passeio

| ID | Itens Avaliados | Respostas | Nota |
|---|---|---|---|
| P_8_1 | O piso tátil está no eixo da faixa livre ? | Sim | 0 |
| P_8_2 | Se tem uma leve mudança de direção está conforme a norma ? | Não | 0 |
| P_8_7 | O piso tátil tem conexão com os lotes vizinhos? | Não | 0 |
| P_8_8 | O piso tátil está em boas condições aparentes? | Não | 0 |
