# Lote 1 - Rota: Noroeste

**FRATAR**  
ENGENHARIA CONSULTIVA

| Diagnóstico da Calçada | Qualidade do Serviço | |
| Endereço: Av. Abílio Machado, 1651 | 70 | C |

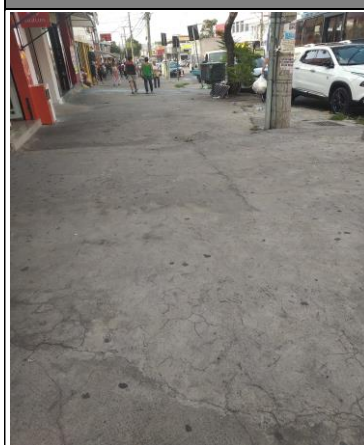
## Foto Geral

| ID | Itens Avaliados | Respostas | Nota |
|---|---|---|---|
| P_5 | Condições Gerais do Piso e meio-fio da calçada ? | Regular | 5 |
| P_16 | Classificação geral da calçada pelo pesquisador. | Regular | 5 |
