## Lote 4 - Rota: Contorno

| Diagnóstico da Calçada | Qualidade do Serviço | |
| Endereço: Av.Contorno, 10 | <b>80</b> | <b>B</b> |
| Data do Registro: 28/10/2019 14:27:40 | | |

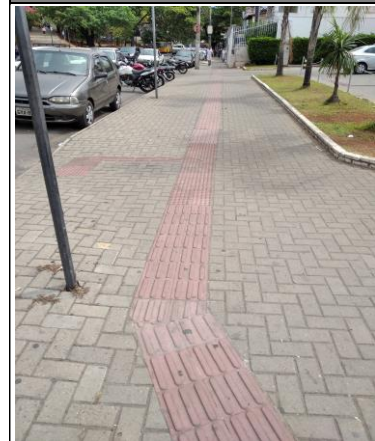
Foto Geral

| ID | Itens Avaliados | Respostas | Nota |
|---|---|---|---|
| P_16 | Classificação geral da calçada pelo pesquisador. | Regular | 5 |
