## Lote 4 - Rota: Raja Gabágia

| Diagnóstico da Calçada | Qualidade do Serviço | |
| Endereço: Rua São Paulo, 1381 | 78 | B |
| Num. Lote CTM: 10285000155 | | |

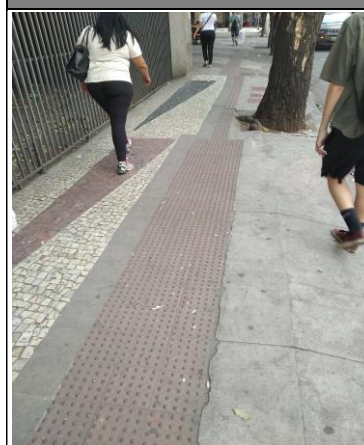
### Foto Geral

| ID | Itens Avaliados | Respostas | Nota |
|---|---|---|---|
| P_5 | Condições Gerais do Piso e meio-fio da calçada ? | Regular | 5 |
| P_11 | O Passeio está no padrão da SMPU ? | Não | 0 |
| P_16 | Classificação geral da calçada pelo pesquisador. | Regular | 5 |
