# Lote 5 - Rota: Sul

| Diagnóstico da Calçada | Qualidade do Serviço | |
| Endereço: Gonçalves Dias, 1557 | 53 | C |
| Data do Registro: 02/11/2019 10:59:52 | | |

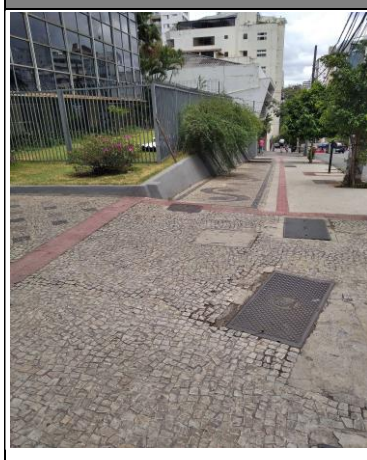
## Foto Geral

| ID | Itens Avaliados | Respostas | Nota |
|---|---|---|---|
| P_16 | Classificação geral da calçada pelo pesquisador. | Regular | 5 |

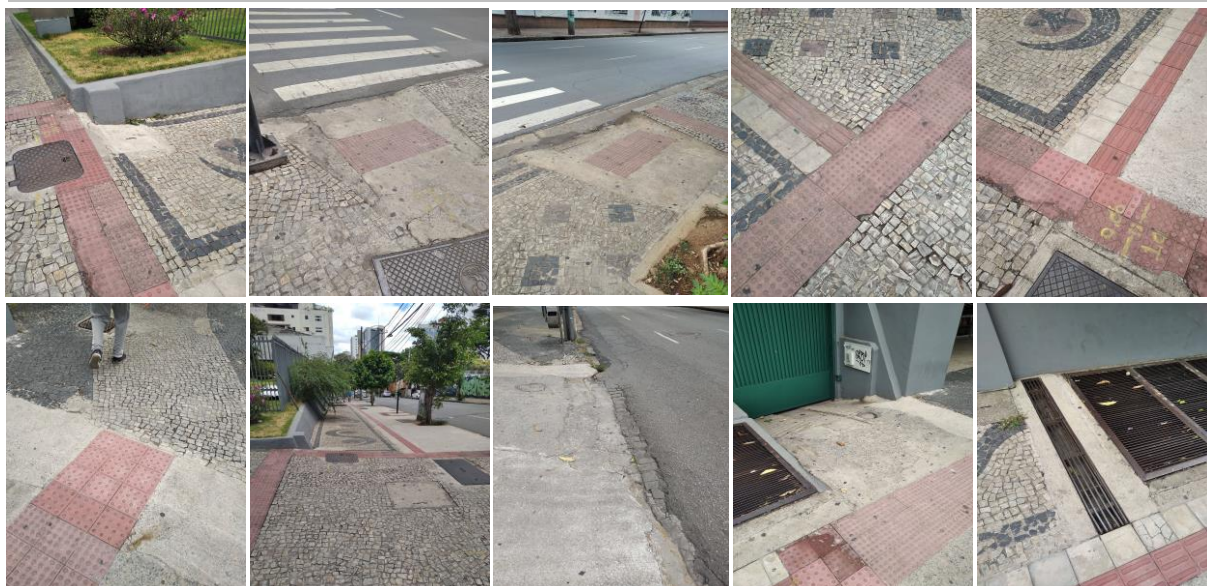
## Fotos Complementares - Detalhes do Passeio

| ID | Itens Avaliados | Respostas | Nota |
|---|---|---|---|
| P_4 | Existência de Buracos ? | Poucos | 5 |
| P_5 | Condições Gerais do Piso e meio-fio da calçada ? | Regular | 5 |
| P_6 | Presença de desníveis ? | Leve | 7 |
| P_9 | A calçada Possui Rebaixamento de Veículos correto ? | Não | 0 |
| P_11 | O Passeio está no padrão da SMPU ? | Não | 0 |
| P_13 | Existe algum dispositivo de Drenagem sobre a calçada ? | Sim | -5 |

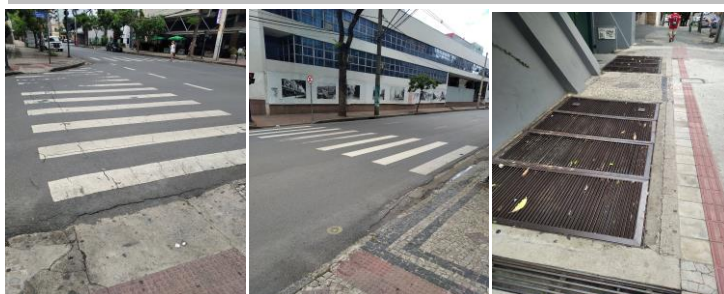
## Fotos Complementares - Detalhes do Passeio

| ID | Itens Avaliados | Respostas | Nota |
|---|---|---|---|
| P_7_1_2 | Se for do Tipo 1, O rebaixo tem abas conforme a norma ? | Não | -1 |
| P_7_3 | O rebaixo possui piso tátil ? | Tem só piso de alerta | -1 |
| P_13_2 | Dispositivo de Drenagem oferece risco para caminhada segura de pedestre? | Sim | -5 |
